die Zierringe können ganz leicht ausgetauscht werden, wenn die nicht mehr schön aussehen, eventuell sogar einen Riss haben oder die Beleuchtung nicht mehr funktionieren sollte.

Im Folgenden zeigen wir Dir, wie Du das Problem lösen kannst:

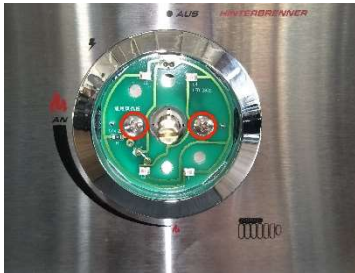
Bild 1: Zierring nach Abnahme Drehregler

1. Bitte entferne den Knopf vom betroffenen Zierring, indem Du diesen einfach zu Dir ziehst. Löse die zwei Schrauben, damit Du den Zierring abnehmen kannst (Bild 1).

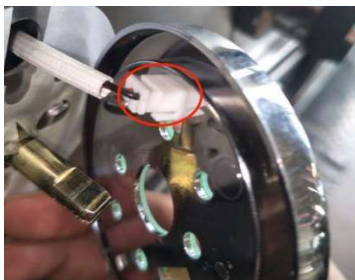
Bild 2: Rückseite Zierring

2. Löse das Kabel (Bild 2).
Bitte achte darauf, dass Du am Stecker ziehst und nicht am Kabel, da das Kabel eventuell abreißen könnte.
3. **Wir empfehlen die Funktion des Zierring vor dem kompletten Zusammenbau zu testen.**
Schraube den Zierring wieder fest und stecke den Knopf auf.
